## **SCANDAT - Aufgaben**

- 1. TIR Befliegungen in der Natur**
- 2. Laboruntersuchungen -Sensorik und Umwelteinflüsse**
- 3. Datenaufbereitung und Interpretation**

- 1. Befliegungen in der Natur**  
**TIR – Messung an Oder, Elbe und Mulde**

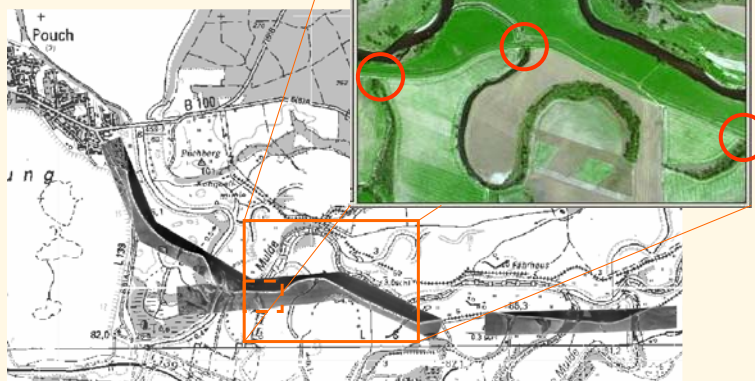
Deich „kreuzt“ Altarme

Befliegung von 10 km Flusssdeich - 21.03.2005, ca. 11:30 Uhr

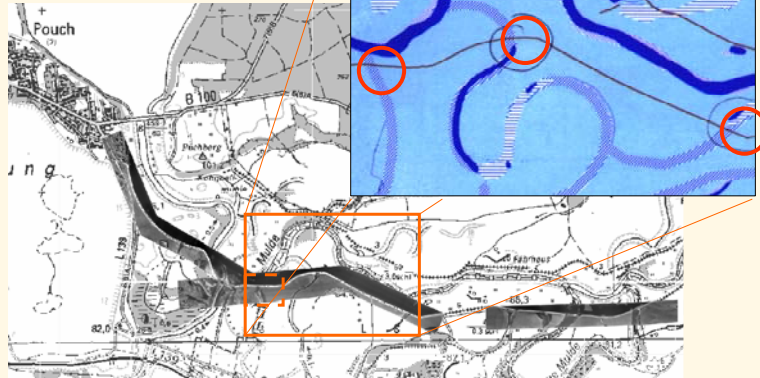
Hydrogeologische Karte

Befliegung von 10 km Flusssdeich - 21.03.2005, ca. 11:30 Uhr

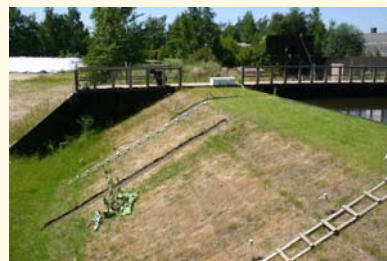
IR- Kamera auf Messturm

TIR Messung am Labordeich – 13. Juni 2005

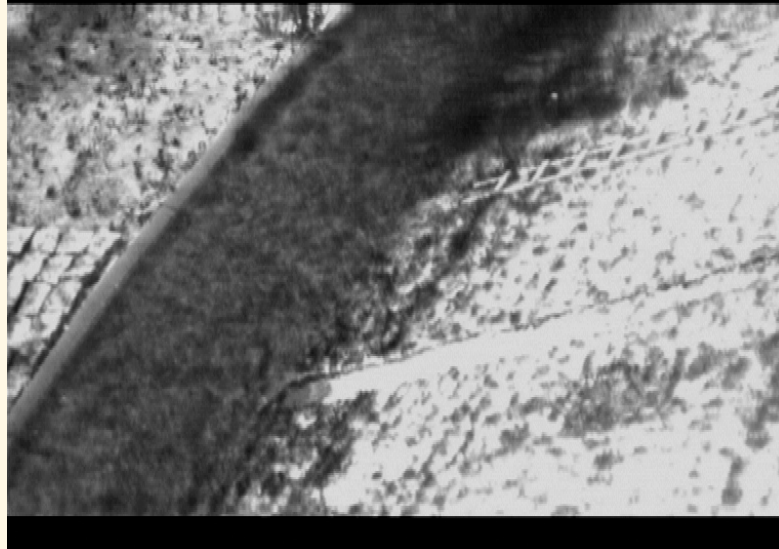
23.06.2005 13:35 Uhr 32 Kelvin

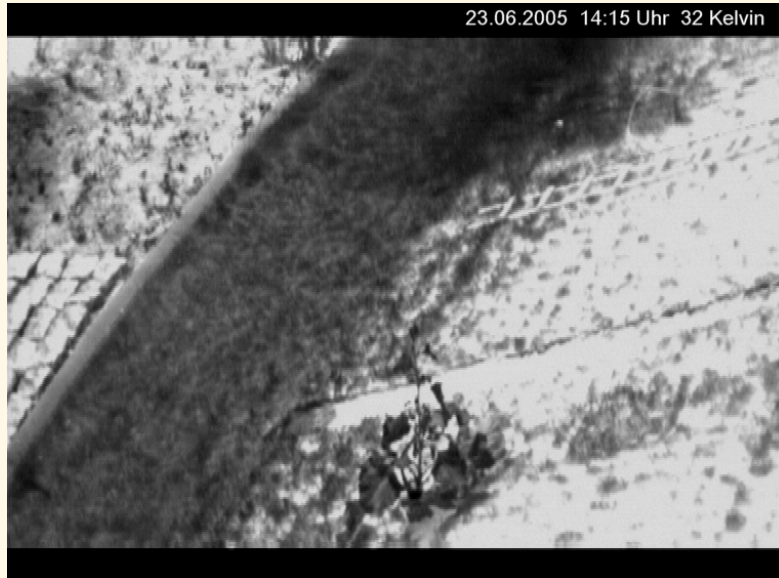
23.06.2005 14:15 Uhr 32 Kelvin

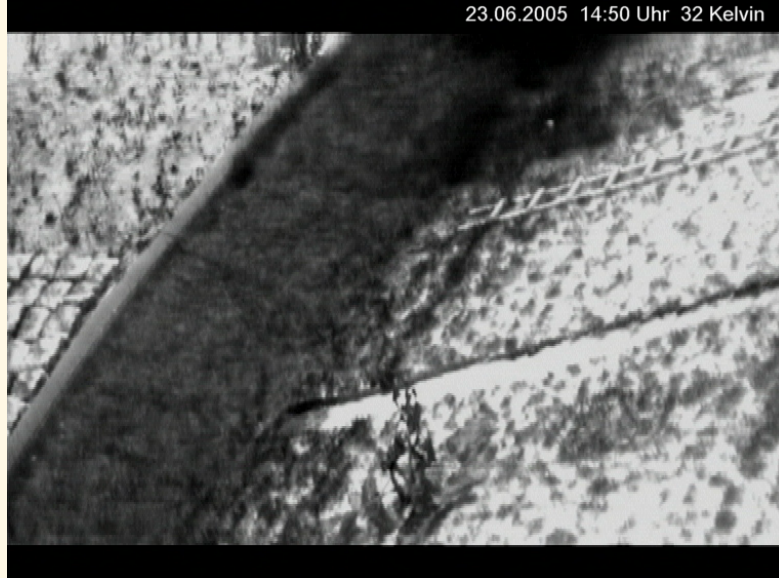
23.06.2005 14:50 Uhr 32 Kelvin

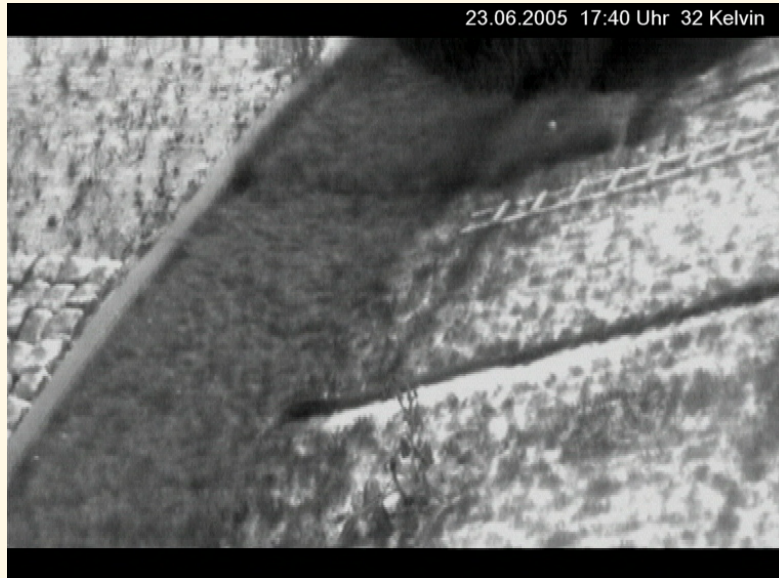
23.06.2005 17:40 Uhr 32 Kelvin

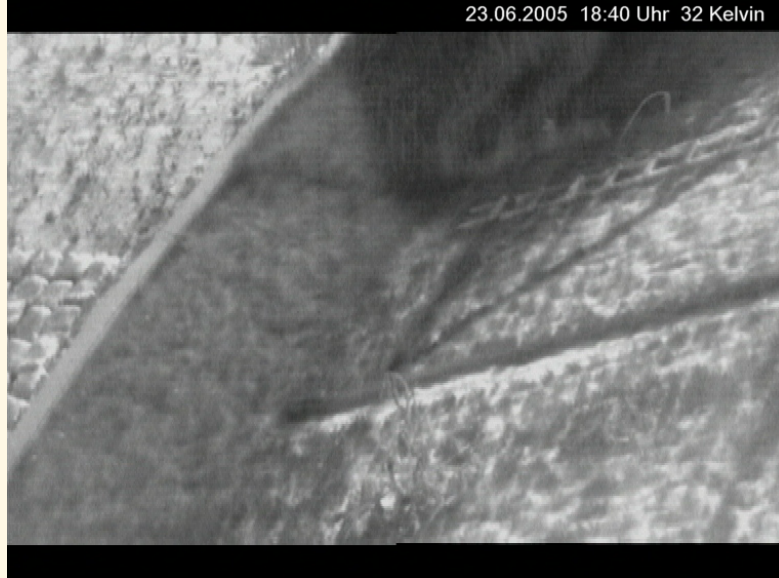
23.06.2005 18:40 Uhr 32 Kelvin

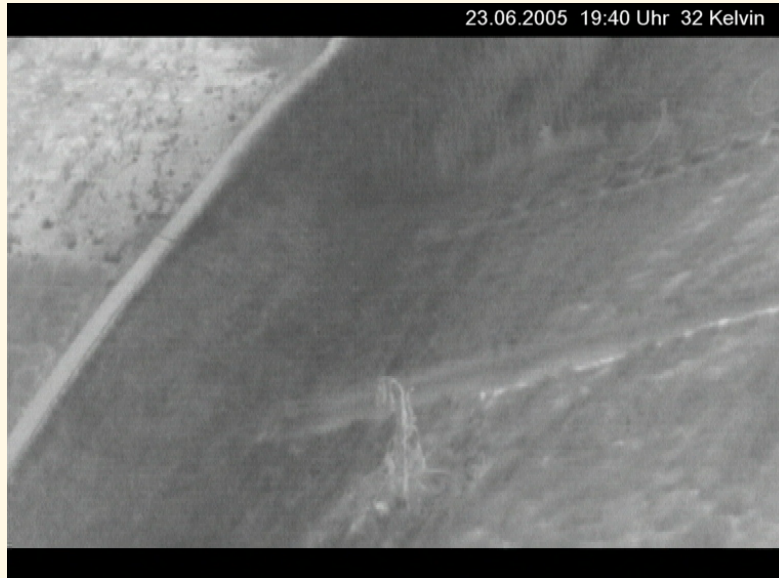
23.06.2005 19:40 Uhr 32 Kelvin

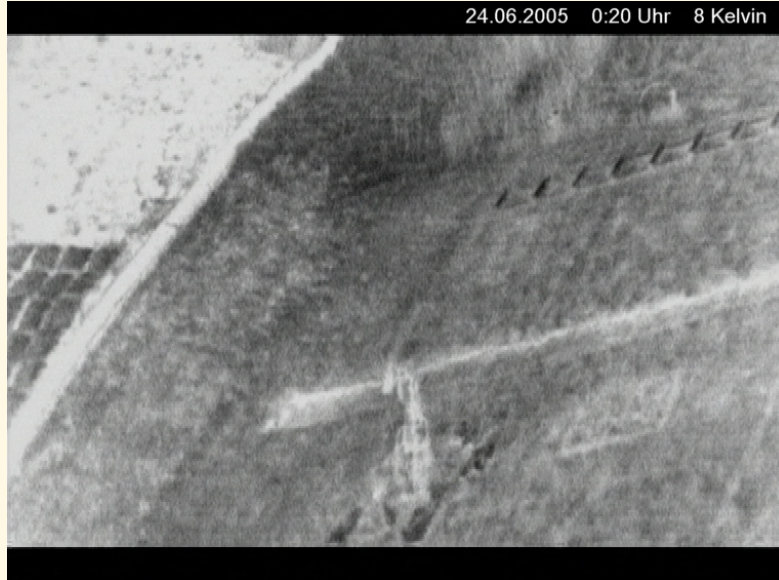
24.06.2005 0:20 Uhr 8 Kelvin

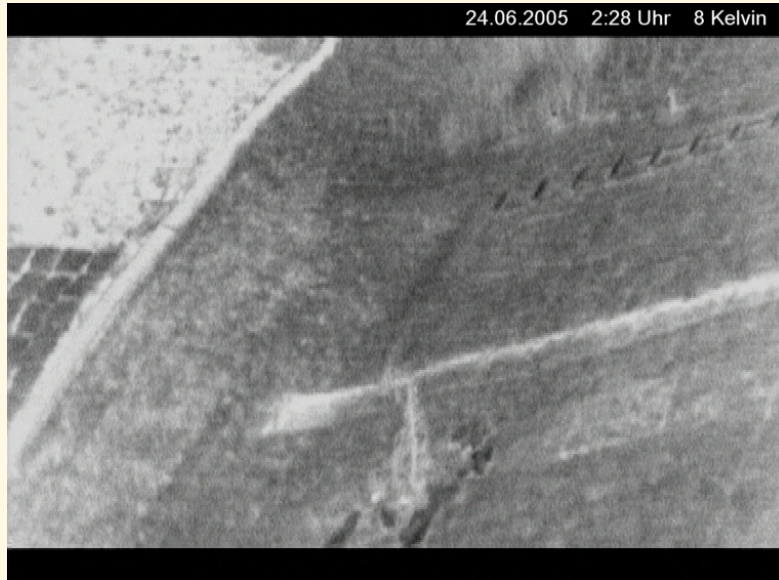
24.06.2005 2:28 Uhr 8 Kelvin

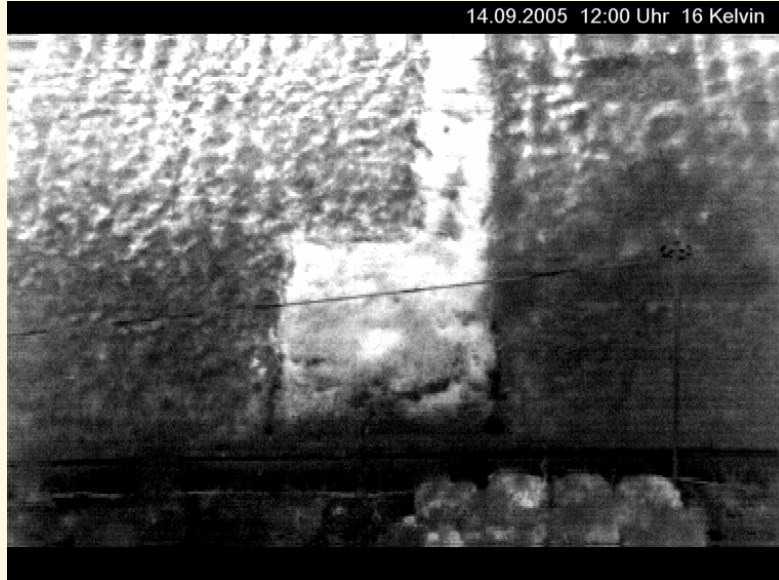
14.09.2005 12:00 Uhr 16 Kelvin

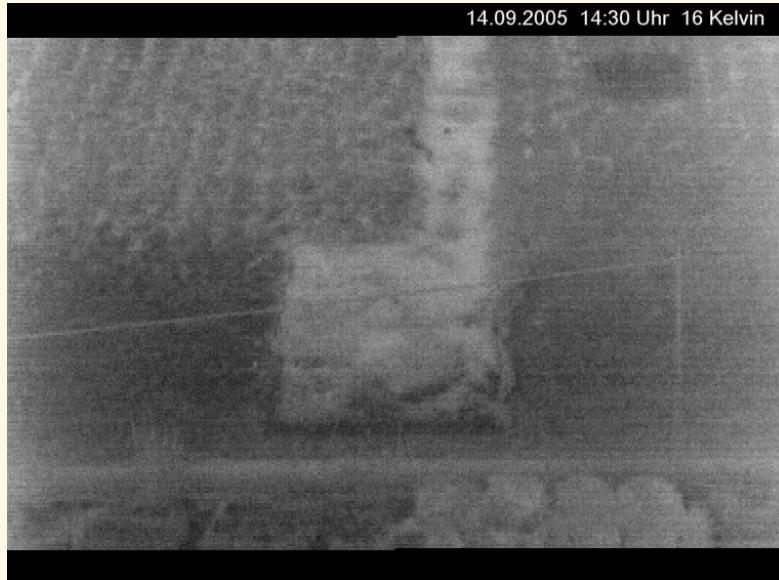
14.09.2005 14:30 Uhr 16 Kelvin
