# Deichmonitoring per Fernerkundung

Vortrag  
im Rahmen der  
Vortragsveranstaltung des Franzius-Instituts  
am Donnerstag, 23. März 2006

- Vorstellung von Ergebnissen aus dem BMBF-Verbundprojekt  
“Deichmonitoring - Entwicklung und Verifizierung von Einsatz-  
varianten zur Aufklärung von Schwachstellen an Deichen mit  
luftgestützten multisensoralen Fernerkundungstechnologien“  
(Kennzeichnen 02 WH 0410 - Projektträger FZ Karlsruhe GmbH - PtWt Außenstelle Dresden)
- Projektpartner

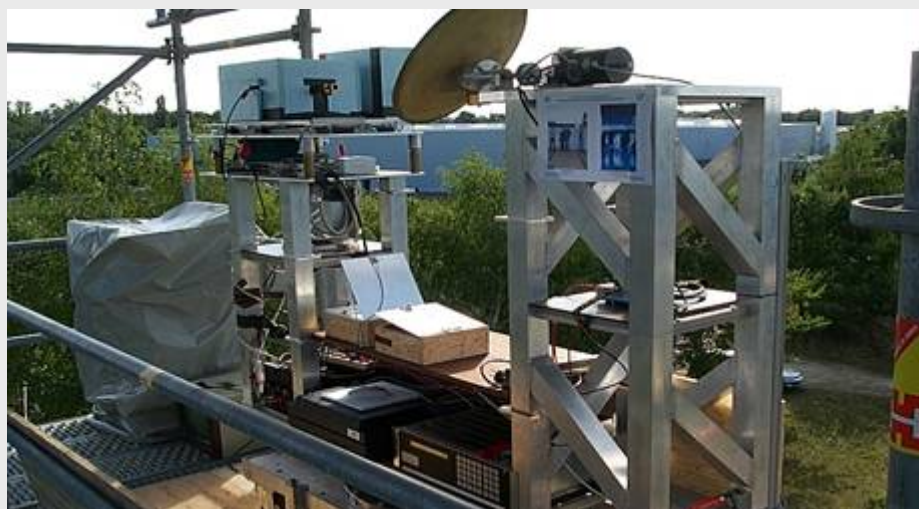
## Experimental Aufbau eines Mikrowellen Radiometer des DLR

Messungen im  
9, 35 und 90 GHz  
atmosphärischen Fenster

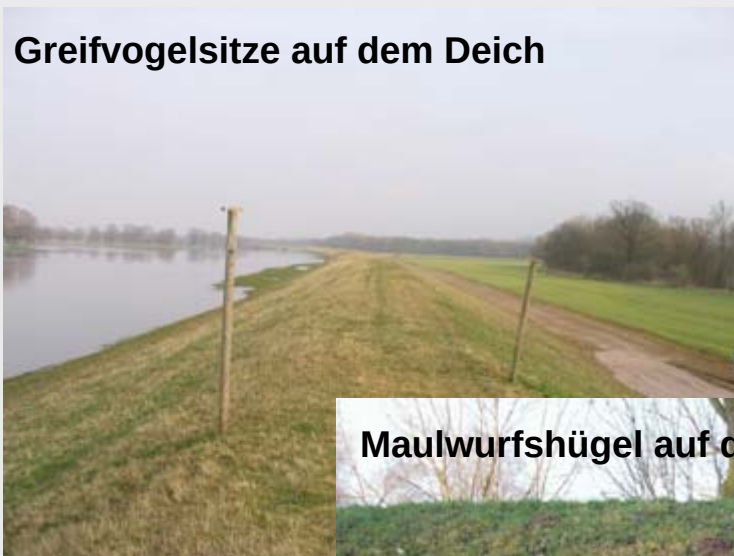
Greifvogelsitze auf dem Deich

- Kleinflächige Anomalien (wie Maulwurfshügel, Zaunpfähle) können nicht erfasst werden. Hierzu muss die räumliche Auflösung der Fernerkundungsdaten verbessert werden.

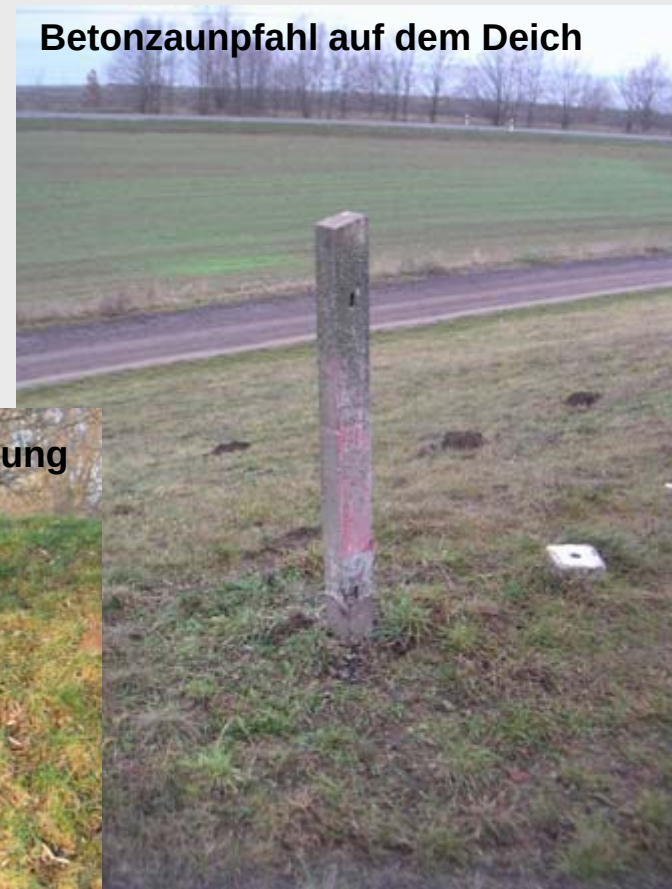
Betonzanpfahl auf dem Deich

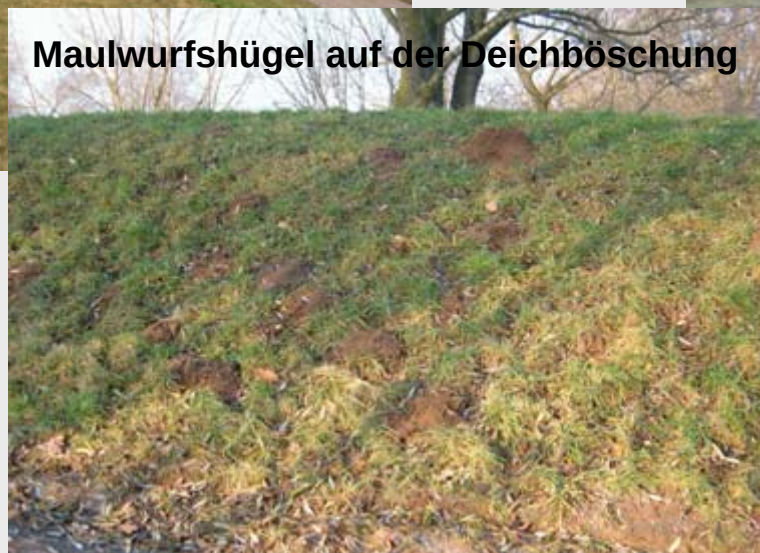
Maulwurfshügel auf der Deichböschung

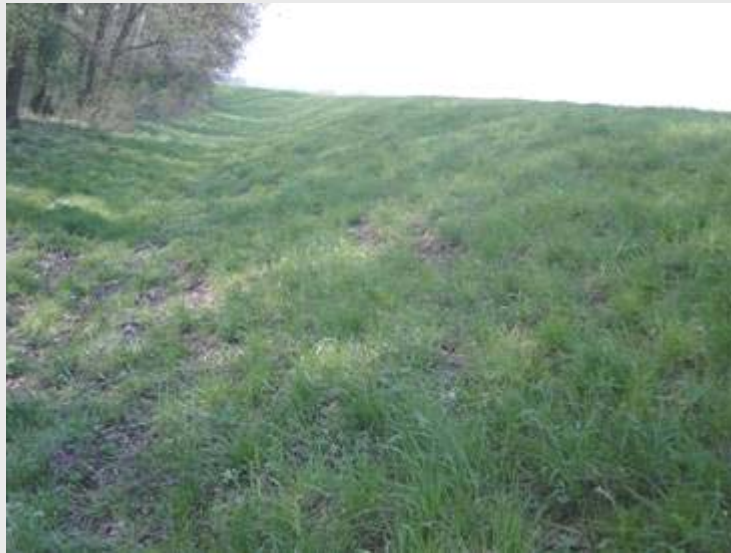
Terrassenförmige Abrutschungen an der  
Deichböschung:

- Schädigung der Grasnarbe
- Örtlicher Standsicherheitsverlust

### ➤ Böschungsbruch

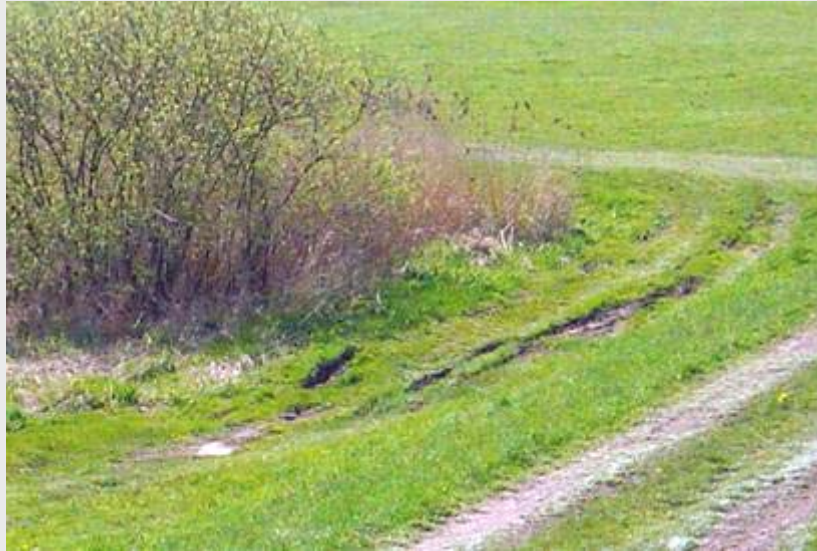
Unbefestigte Fahrspur auf einer Rasenfläche  
am Deichfuss:

- Schädigung der Grasnarbe
- Ausbildung von Rinnen

➤ **Erosionsangriffsflächen**

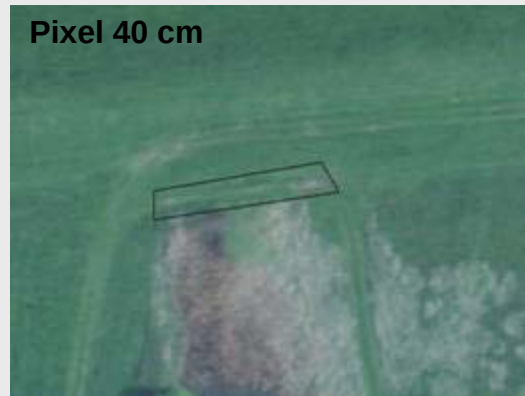
Erkennbare Anomalien - Fahrspuren

Erkennbarkeit:

- parallele, linienförmige Struktur

Erkennbarkeit abhängig von:

- Schädigungsgrad der Vegetationsdecke
- Ausprägung der Vertiefung

Pixel 20 cm

Panchromatisches Bild

Pixel 40 cm

Farbild

Nahinfrarotbild

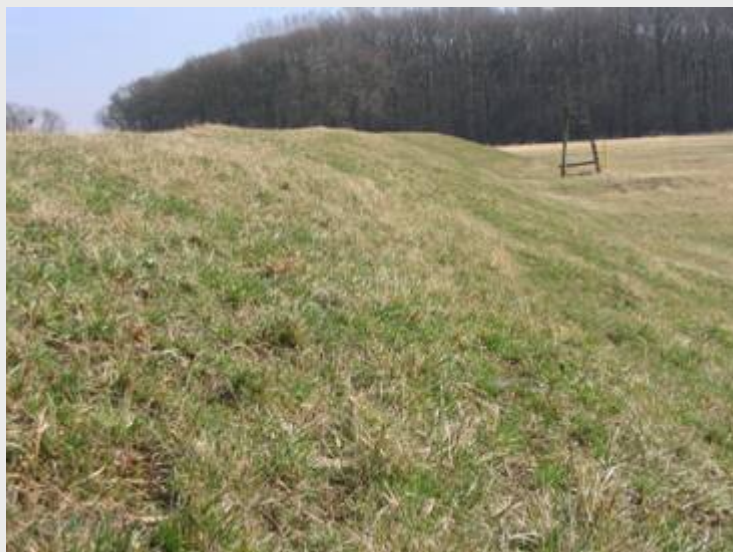
Sackungen auf dem Deich:  
→ Verringerung der Deichhöhe

### ➤ Gefahren eines Deichüberlaufs

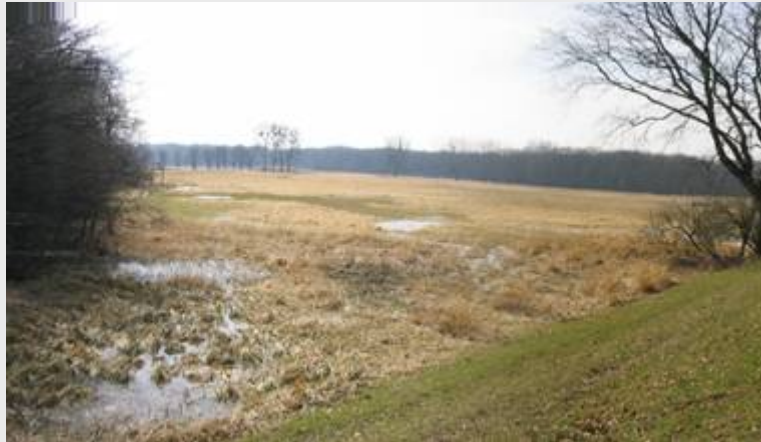
Erkennbare Anomalien – Setzungen, Vertiefungen mit flachen Kanten

Panchromatisches Bild  
HRSC-Daten

Großflächige Senke am Deichfuss:

→ Standzeitverlängerung von Wasser

➤ **Durchsickerung, hydraulischer Grundbruch**

Erkennbarkeit:

→ fehlender Schattenwurf bei flachen Kanten  
(kaum Kontrast)

→ z.T. durch eine veränderte standortangepaßt  
Vegetation

→ Höhenänderung im DOM

Digitales Oberflächenmodell

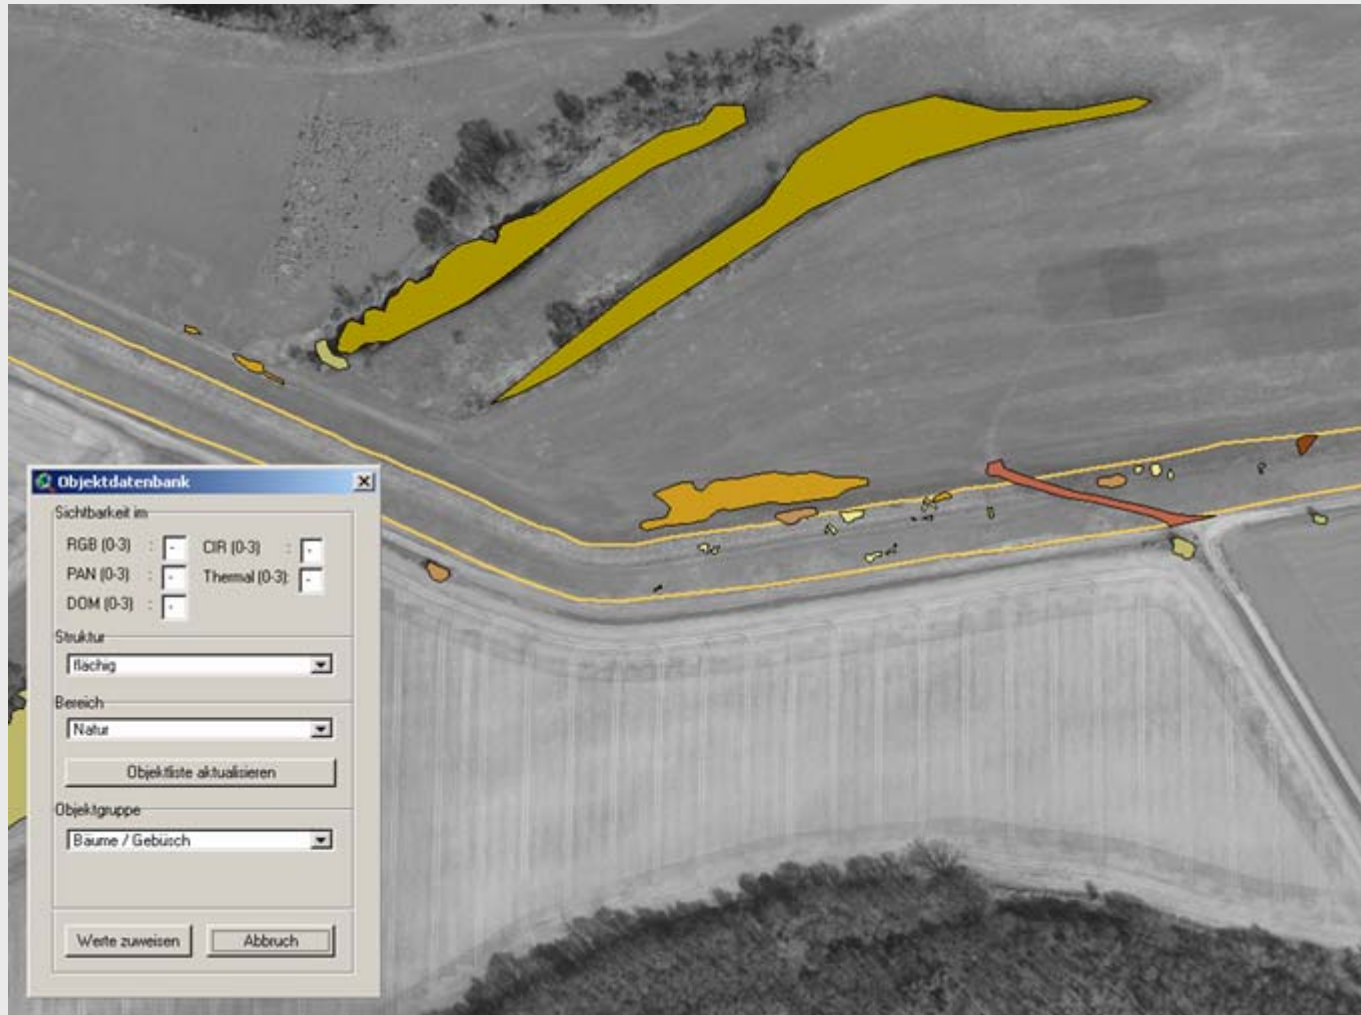
- Darstellen der einzelnen Themen über eine Auswahlmaske
